Informationen zur Gallerieholländer-Windmühle auf dem Grundstück Mühlenstraße 13 in 21745 Hemmoor (Gemarkung Warstade, Flur 8, Flurstück 31/3)

Typ: Gallerieholländer-Windmühle, aus 1898

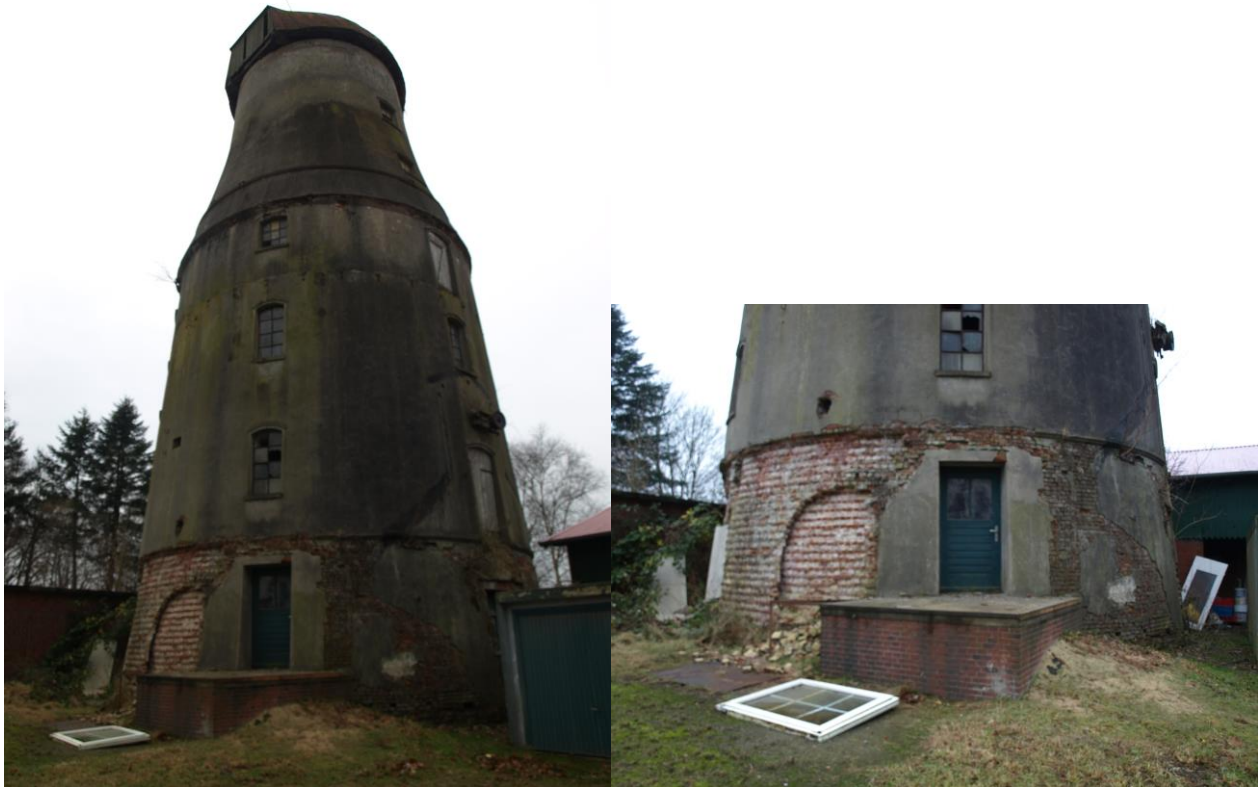
Aktuelle Fotos

Bei der Mühle handelt es sich um einen runden aus Ziegelsteinen errichteten mehrgeschossigen Baukörper, der mit einem Zementaußenputz versehen ist. Sämtliche Mühlentechnik (Mahlgänge, Wellen, Sichter etc.) ist noch im Gebäude erhalten. Auch die Flügel- und Windrosenflügel lagern noch im Gebäude.

An der Mühle sind eklatante Schäden zu verzeichnen, die dringend beseitigt werden müssen. Der Außenputz löst sich großflächig ab, das darunter befindliche Mauerwerk bricht partiell weg. Die Galerie, das Flügelkreuz und die Windrose fehlen und müssten neu montiert werden.

Die eisernen Fenster sind durchgerostet und teilweise ohne Verglasungen. Sie müssten gesandstrahlt, neu lackiert und verglast werden.

Es wäre insofern vom Neueigentümer zunächst sicherzustellen, dass die Mühle kurzfristig äußerlich instandgesetzt wird (Fassade, Fenster, Galerie, Flügel).
